# 成都某公司“12·7”一般事故调查报告

2022年12月7日15时30分许，成都某公司在泸县承建某技改项目过程中，临聘保洁工杜某英不慎从纯化水间铝扣板上坠落至地面，造成头部受伤，经泸县人民医院全力救治于12月13日03时50分抢救无效死亡，直接经济损失63余万元。

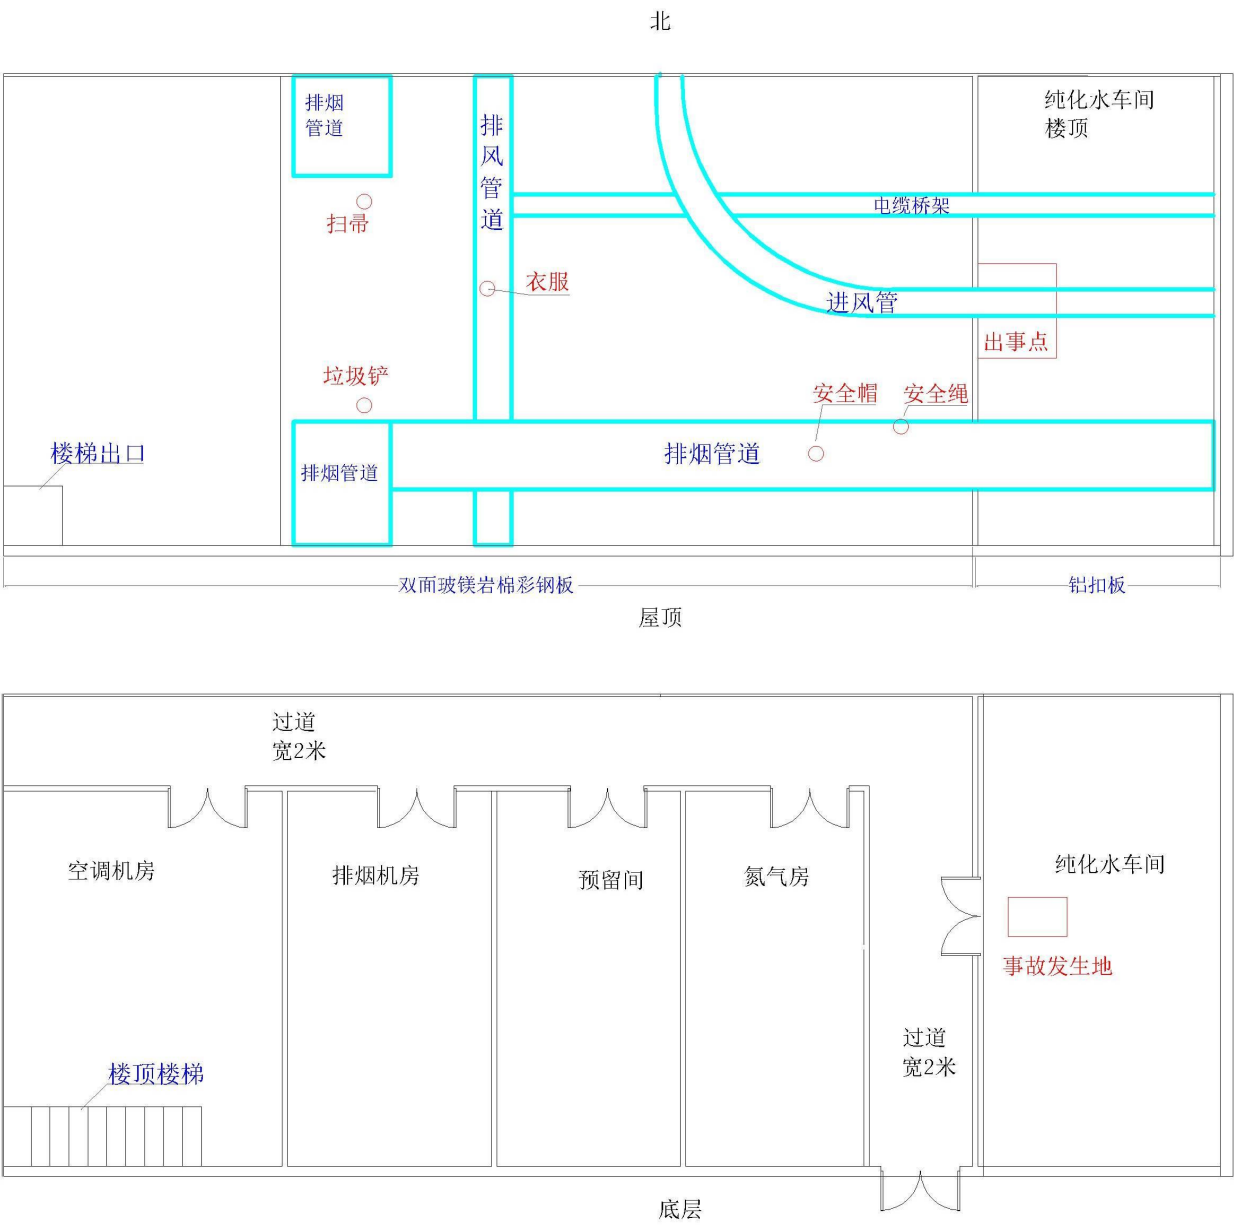
事故现场示意图

事故发生地点位于泸县某公司扩建的技改项目纯化水间，距纯化水间门口 60cm 处的地面上有一滩 0.7m×0.4m 不规则暗红色血迹，地面距屋顶天花板高度为 2.95m，屋顶天花板上破损处悬吊有 2 根金属龙骨和 6 块铝扣板（其中 4 块为 0.6m×0.6m,2 块为 0.6m×0.3m），另有 1 块铝扣板（0.6m×0.6m）掉落在地面上血迹旁边。

纯化水间天花板吊顶采用烤漆主龙骨为支撑，6mm 丝杆连接于主龙骨和副龙骨，铝扣板卡在主副龙骨上，铝扣板不能承载人体重量。

纯化水间门外是 2m 宽的过道，旁边紧连 4 间房屋，由东至西分别是氮气房、预留间、排烟机房和空调机房。过道及 4 间房屋的吊顶天花板材质均为双面玻镁岩棉彩钢板（以下简称彩钢板），厚度为 50mm，彩钢板上为 10mm 丝杆与铝型材吊顶龙骨连接，彩钢板能承载人体重量。

距彩钢板上 2 米的二次钢结构上丝杆吊挂镀锌排风管、补风管、排烟管、电缆桥架，彩钢板上敷设 20 灯线管。铝扣板垮落点距顶部进风管 1.2m、距南侧排烟管 1.3m、距北侧电缆桥架 1.25m。彩钢板顶板上散放有废弃的管件、黄色塑料包装袋、保

温棉、螺丝等材料和垃圾。排烟管南侧处放置一个垃圾铲、北侧一把扫帚、东侧排烟管与丝杆间上放置 1 件女性外衣、南侧吊挂排烟管的丝杆上栓挂 1 副安全绳，排烟管道上放置 1 顶安全帽。

杜某英，未佩戴劳动防护用品，在无安全警示的彩钢板屋顶清理废弃材料和垃圾时，不慎摔倒在铝扣板上坠落，头部着地受伤。

产教育和培训，严格岗前安全生产教育和培训时间，未经安全生产教育和培训合格的作业人员，不得安排上岗作业；特别是高处作业、临时用电、动火等其他危险作业，必须安排专门人员进行现场安全管理，确保操作规程的遵守和安全措施的落实；应当建立健全并落实生产安全事故隐患排查治理制度，采取技术、管理措施，及时发现并消除事故隐患，事故隐患排查治理情况应当如实记录；施工现场作业人员按照使用规则佩戴劳动防护用品。
